A contribuição da metodologia de Gestão de Riscos para avaliação das condições de infraestrutura dos ambientes do novo prédio

Biblioteca de História das Ciências e da Saúde

Casa de Oswaldo Cruz (COC)

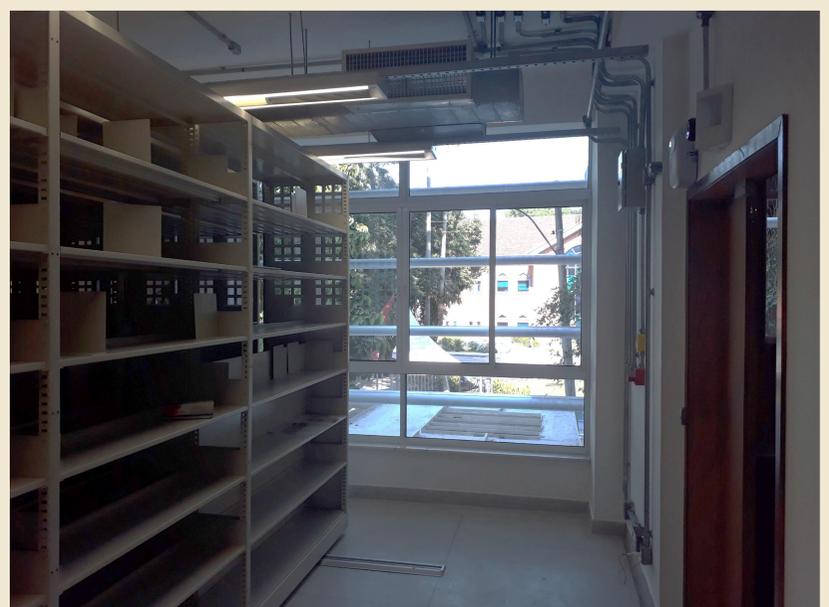
Acervo corrente antes da proteção na janela. Foto: As autoras.

E hoje, as janelas encontram-se cobertas e o ambiente sem incidência de luz. Esse e outros aspectos constatados como a iluminação artificial do ambiente, climatização, acessibilidade e posicionamento das portas para saídas de emergência foram levantados e necessitam de intervenção antes do processo de mudança começar. Importante frisar que todos os ajustes sugeridos estão em processo de execução.

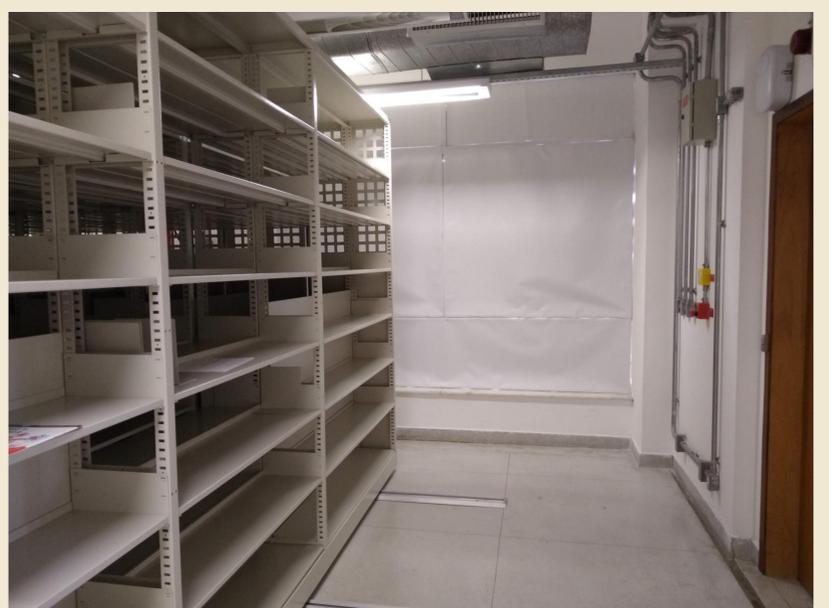
Acervo corrente antes da proteção na janela. Foto: As autoras.
