IGREJA DA PENHA

Plano de Conservação Preventiva

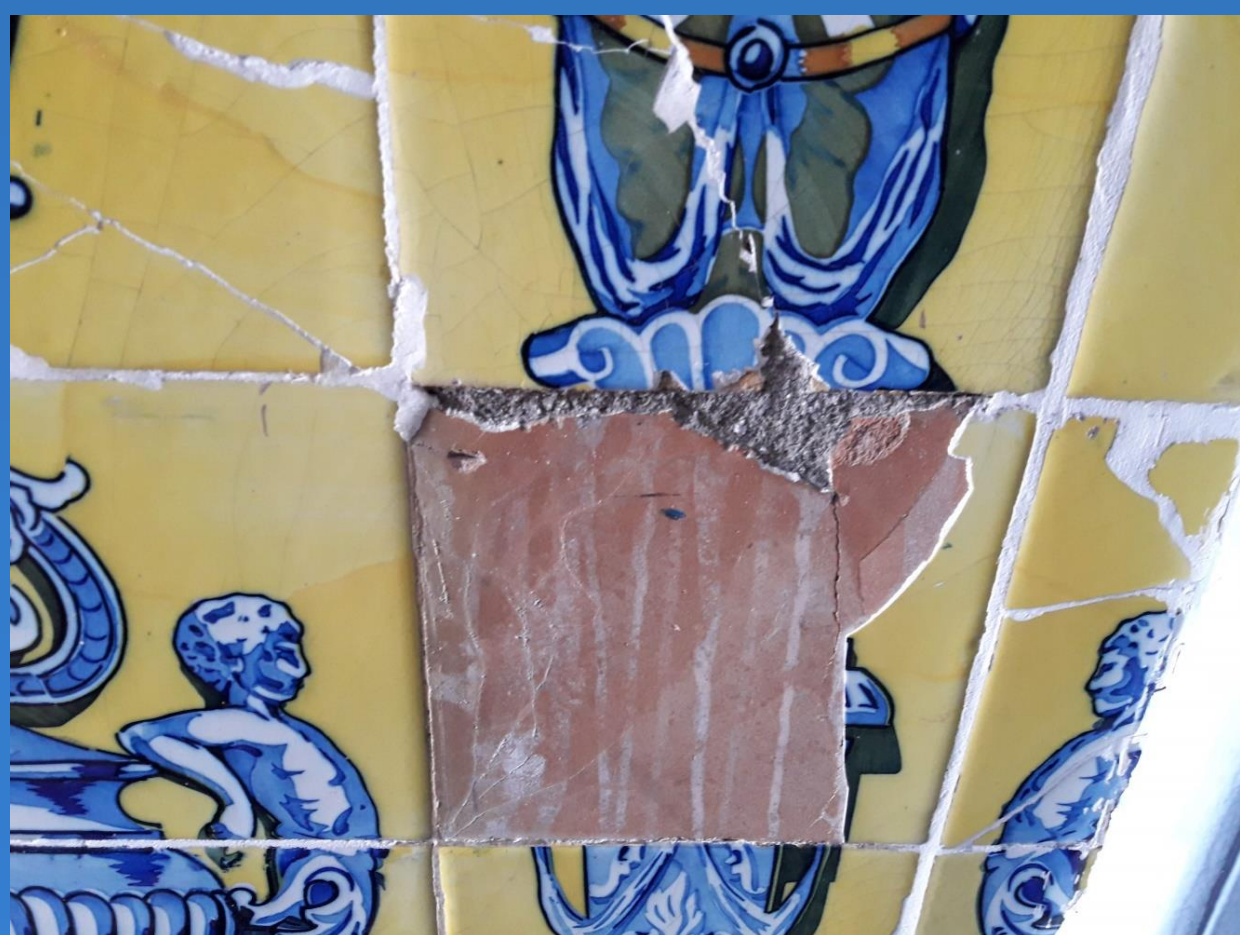
Componente da edificação: azulejos da sacristia
Tipo de dano:
Vidrado craquelado, perda de vidro e chacota, fissuras, lacunas volumétricas e cromáticas.
Causas da deterioração:
Passagem do tempo e por ação humana (choques).
Recomendações:
Substituição das peças com mais de 50% de perda, consolidação, preenchimento de lacunas volumétricas, retoque cromático, aplicação de camada protetiva.
Unidade (percentual afetado do componente):
35%
Prioridade (implementação das intervenções: curto, médio ou longo prazos):
Consolidação, curto prazo; recomposição do componentes, médio.
Frequência do tratamento:
Após consolidação e recomposição, visitas a cada seis meses.
Ações relacionadas:
Verificar umidade proveniente das paredes, evitar choques.
Tipo de profissional responsável pela execução da intervenção:
Restaurador.
Identificação visual (fotografias e/ou plantas)

Detalhe do azulejo com danificado.
Fonte: acervo pessoal do autor.
