Ubicada en el distrito de Carabayllo-Lima, a 32 Km del Centro Histórico de Lima. Según señala el Ministerio de Cultura (2013) la casa y capilla de la Hacienda Santiago de Punchauca poseen un valor histórico, dado que “esta edificada sobre un antiguo oratorio Colli o Collique dedicado al Sol o ‘Punchao’, es un testimonio relevante de la historia social y económica de la ciudad de Lima y del desarrollo de la arquitectura rural y de las haciendas de la época virreinal. Suma a estos valores otro de carácter histórico político, ya que el 2 de junio de 1821 fue sede de las últimas conversaciones de paz que sostuvieron las fuerzas patriotas y realistas representadas por el General José de San Martín y el Virrey del Perú, General José de la Serna, en un último intento de evitar la continuación del conflicto; este suceso preludia el abandono de Lima por las fuerzas realistas y la proclama de la independencia, (...)”

Agente: robo y vandalismo

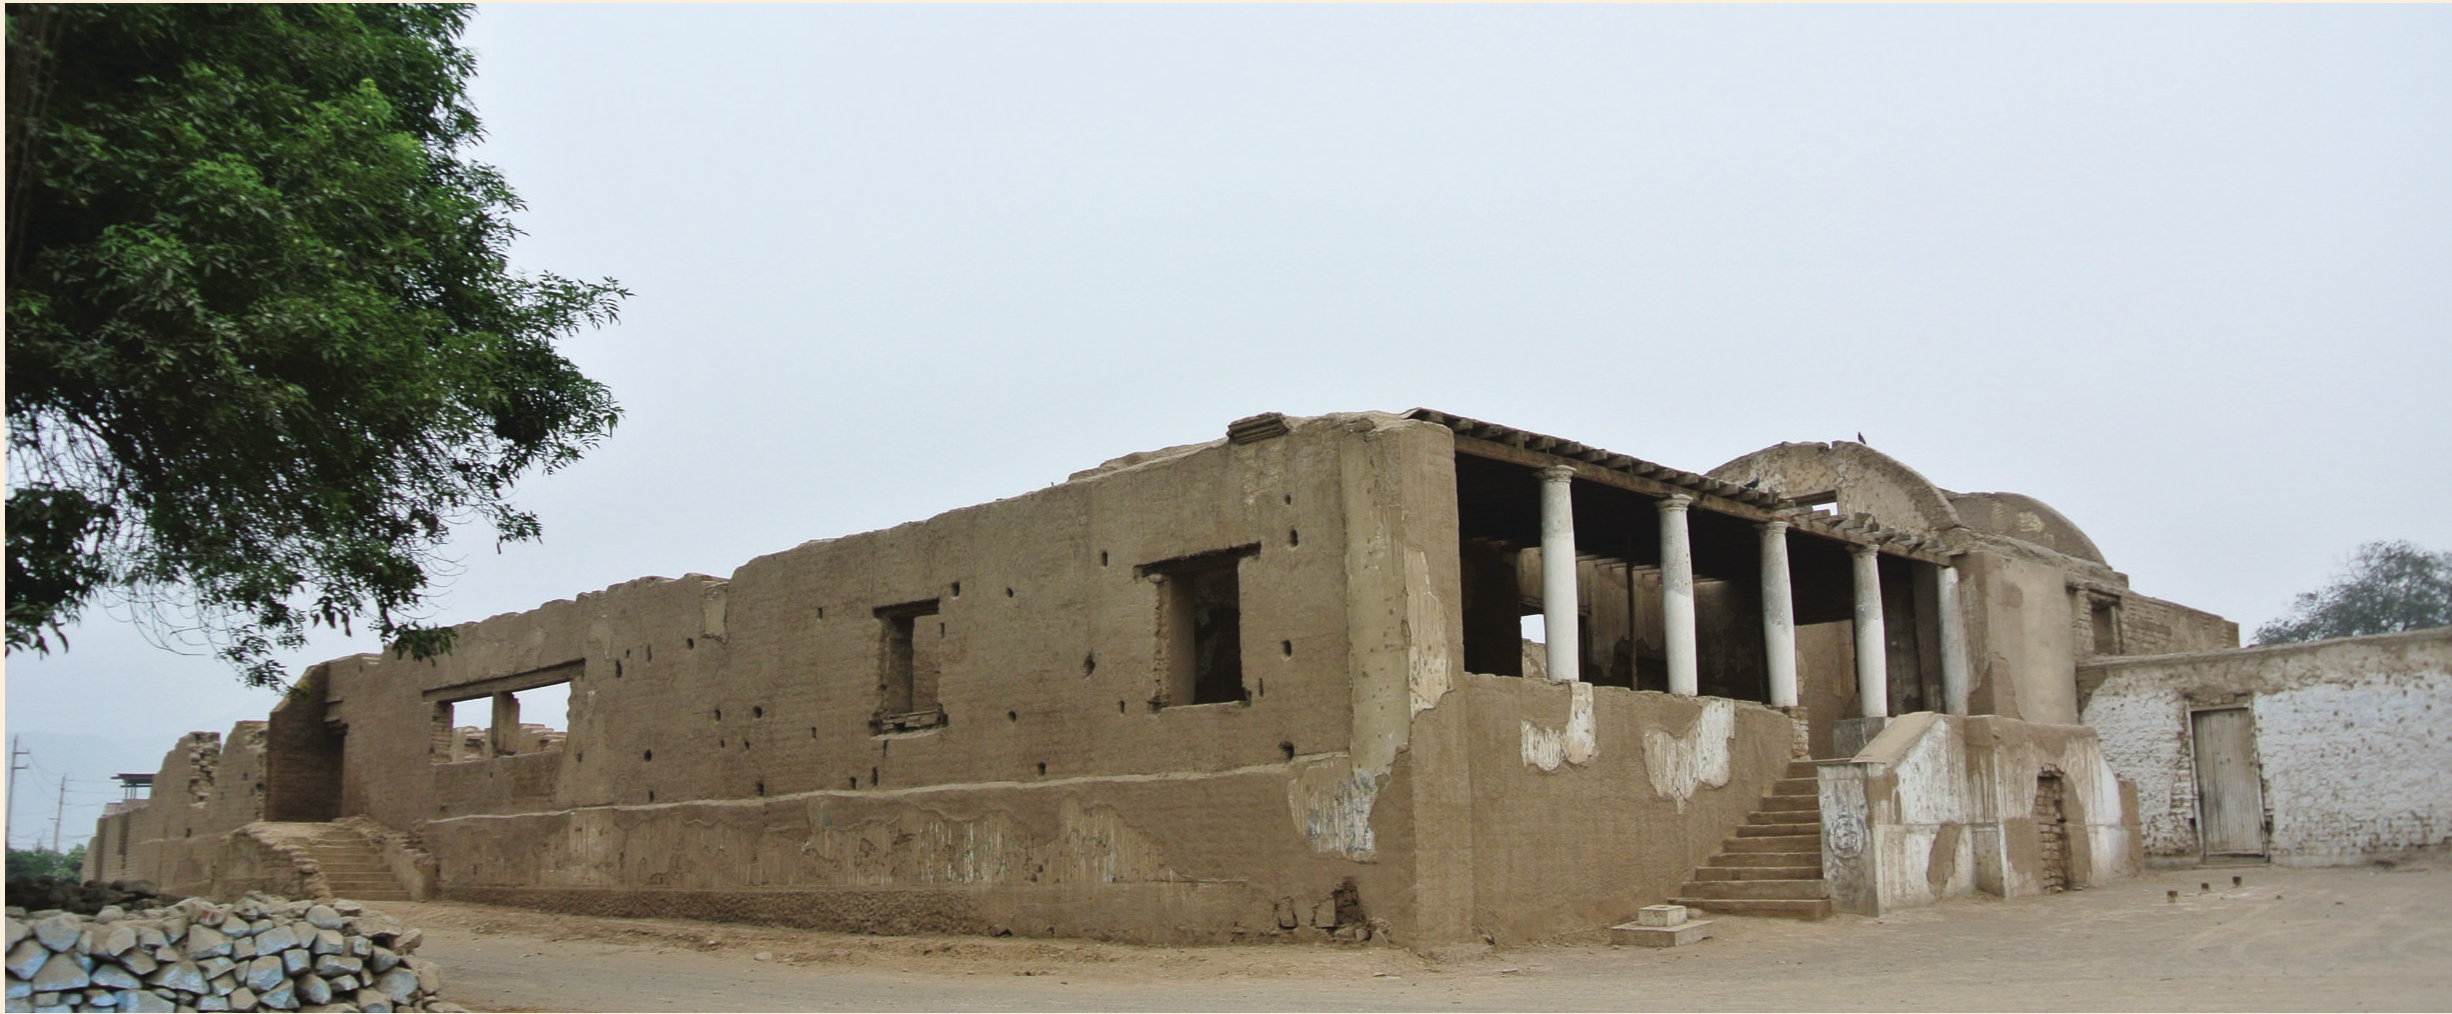
Vista general exterior (diciembre de 2014)

El inmueble se encuentra vulnerable a actos vandálicos, específicamente robos. Según se tiene reporte en medios de comunicación local (prensa escrita y televisiva) la edificación es víctima de frecuentes robos de los componentes que aún forman parte de ella, asimismo, durante los trabajos de mantenimiento del año 2014, en un período de tres meses, se tuvo dos robos, uno vinculado a la pérdida de herramientas y el segundo a la sustracción de madera de la estructura de la edificación. Entre los aspectos que incrementan la posibilidad de robo, es el hecho de que no cuenta con personal a cargo de la seguridad ni sistemas que controlen el acceso (puertas).

En el escenario actual, se espera que se continúe con la pérdida de componentes arquitectónicos de la edificación como pisos, carpintería restante, revoques así como componentes constructivos como vigas y adobes.

Se requiere dotar de barreras físicas para controlar al acceso al interior (puertas y cerco), siendo ideal contar con personal de seguridad, asimismo, se hace necesario contar con un sistema de cámaras de vigilancia.

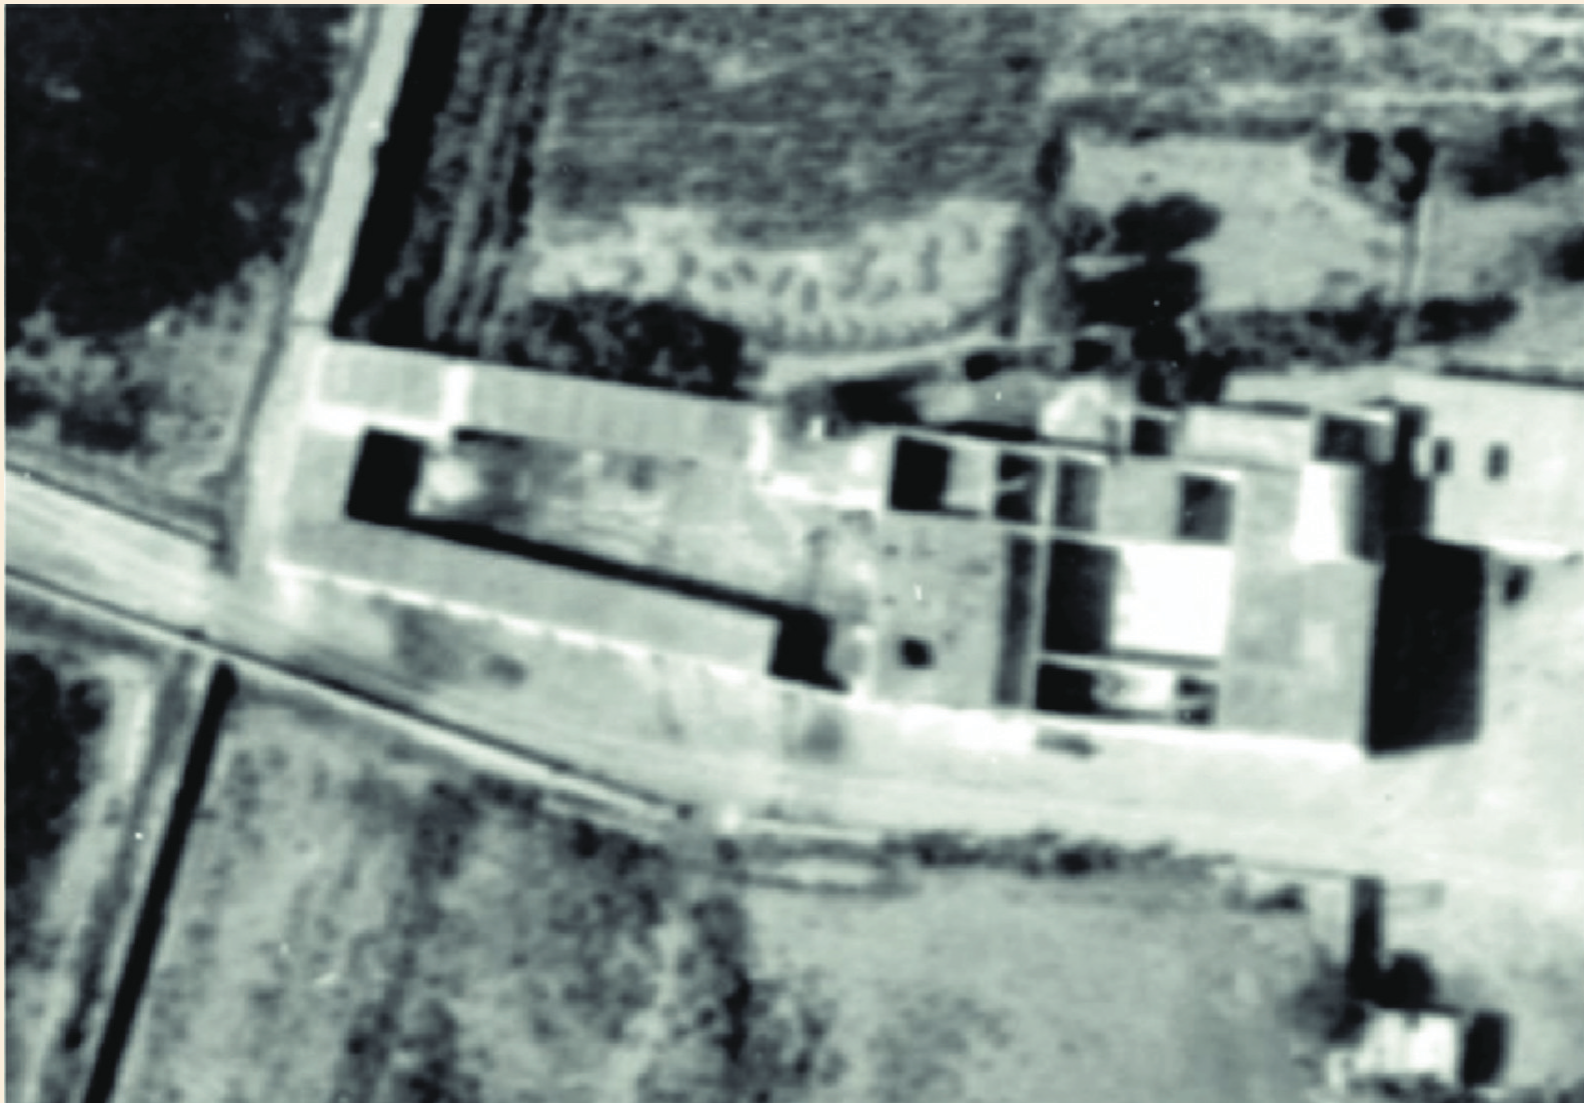
Fotografía aérea de la Casa Hacienda Santiago de Punchauca, Servicio Aerofotográfico Nacional (1945) (**) En ese año se encontraban gran parte de los ambientes que formaban parte de la Hacienda

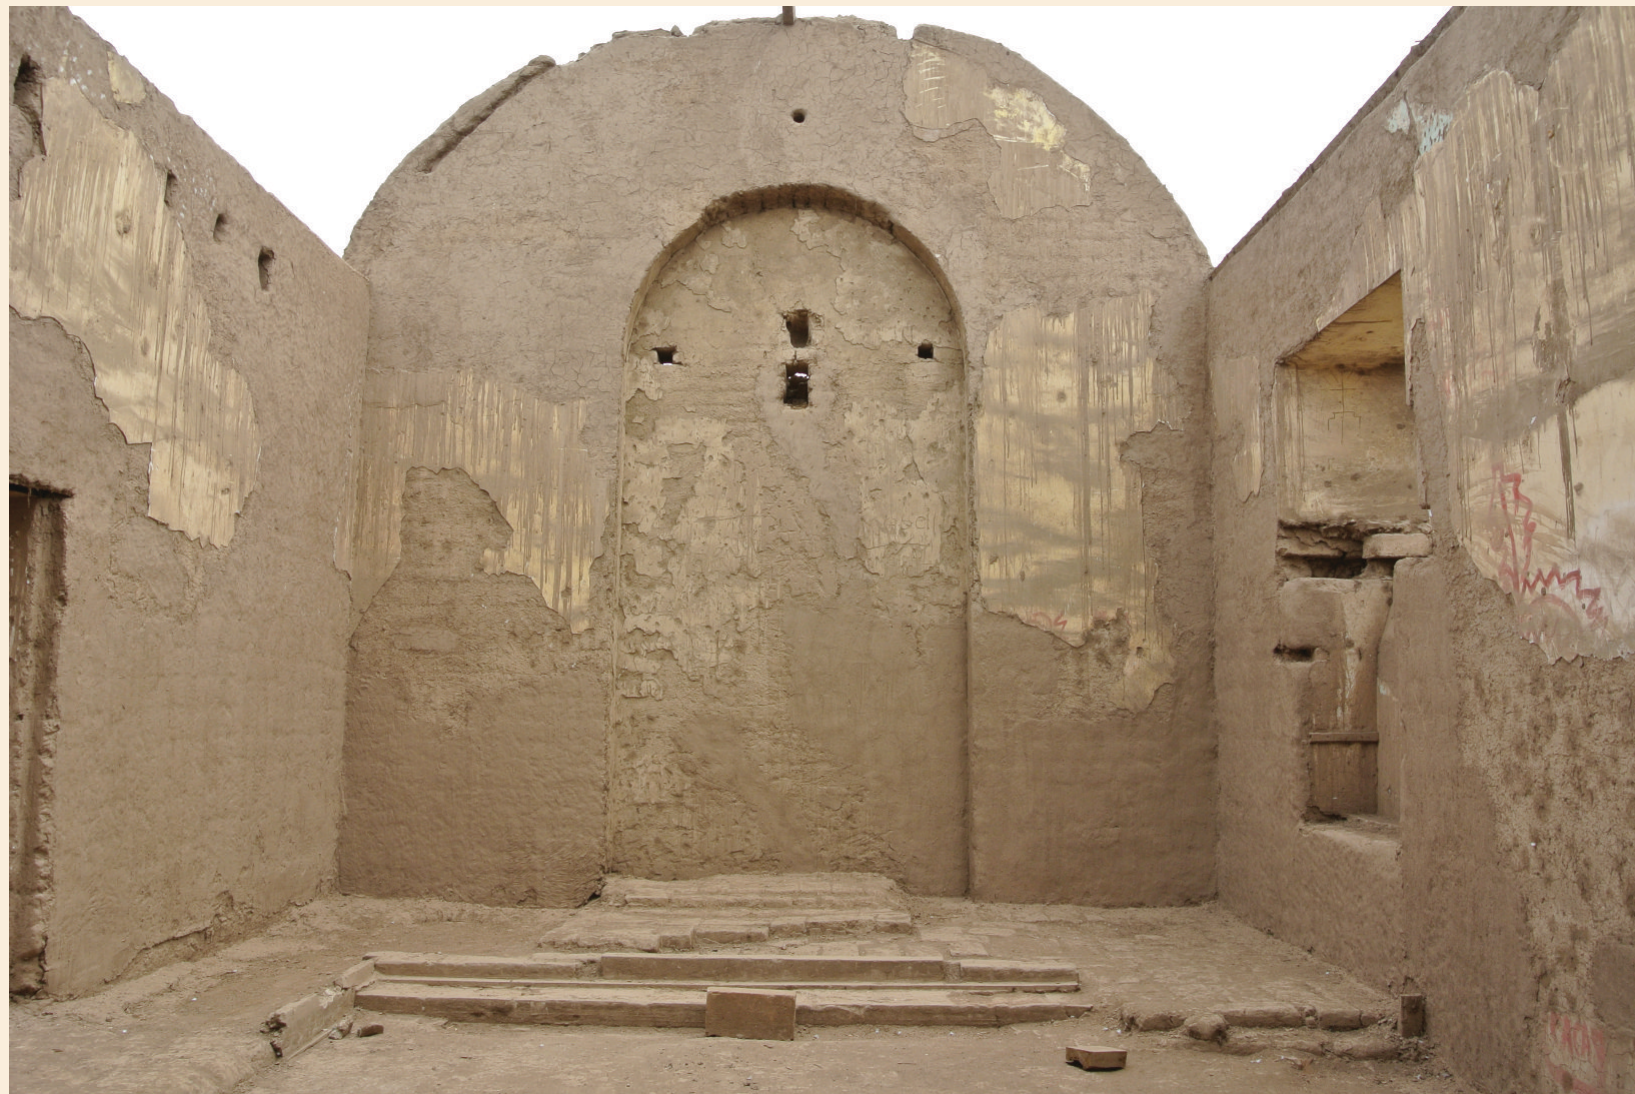
Vista de la Capilla, nótese la ausencia total de componentes ornamentales (diciembre de 2014)

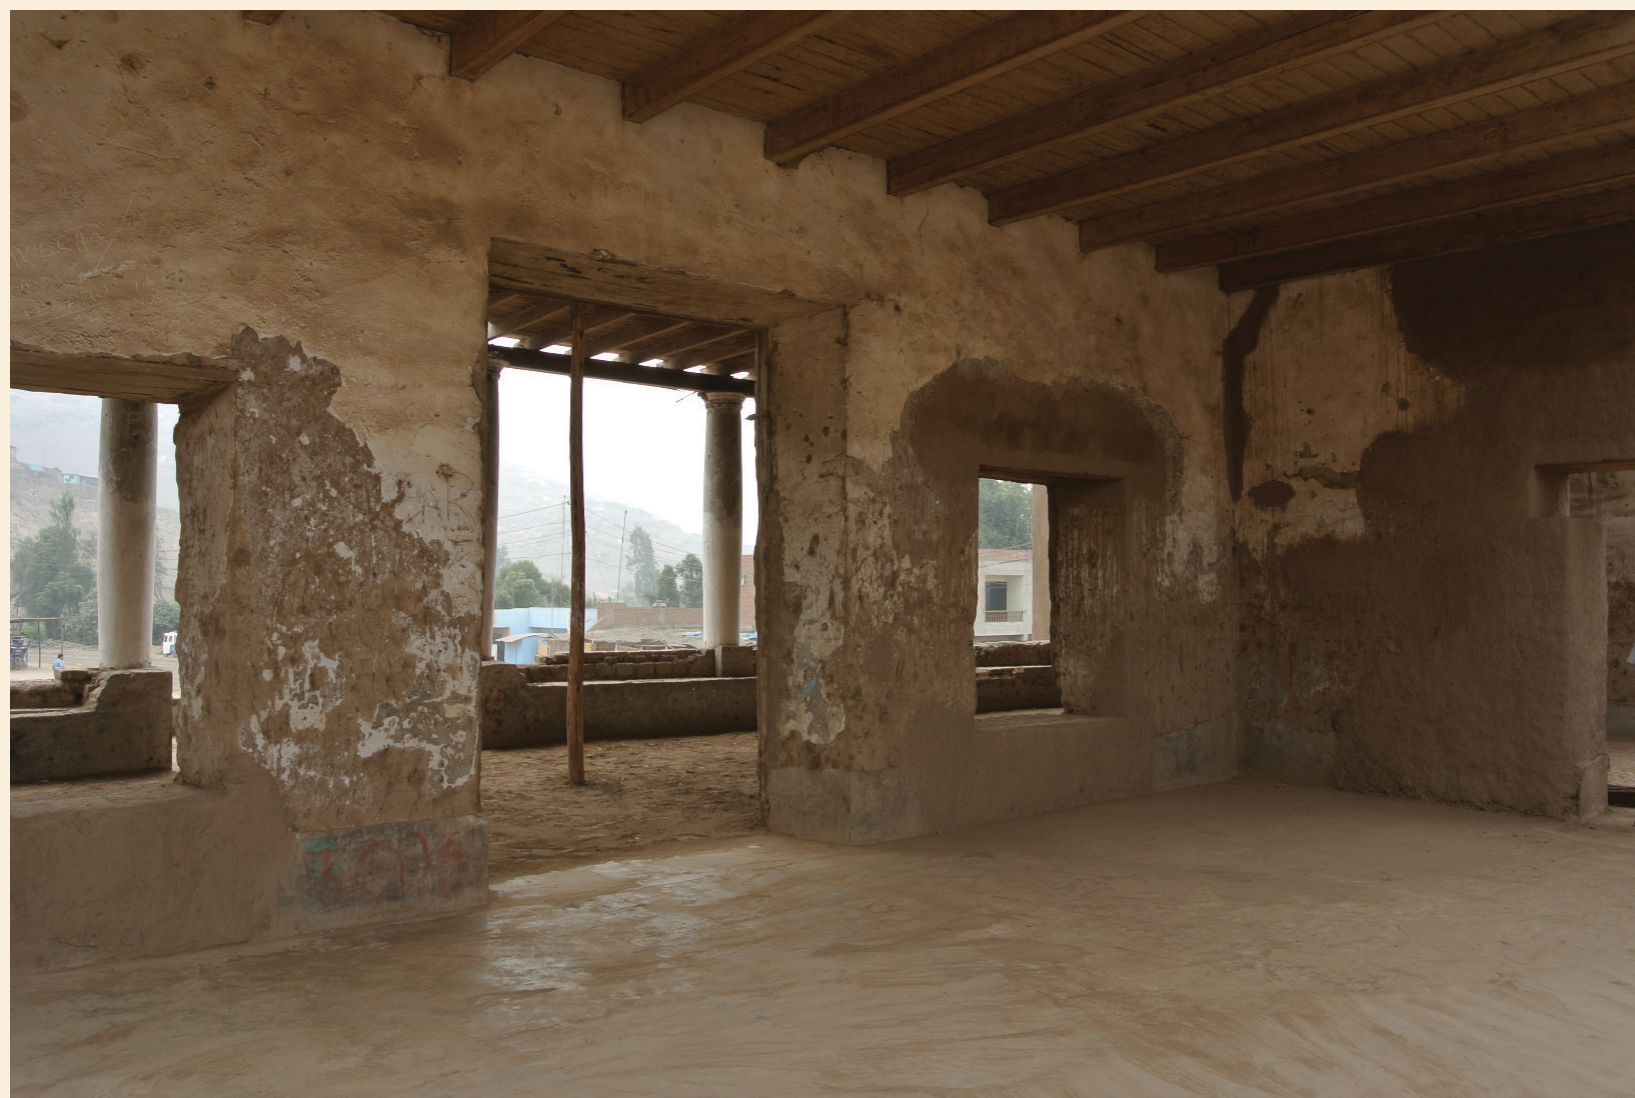
Vista interior, ambiente donde se llevo a cabo las conversaciones entre el General José de San Martín y el Virrey del Perú, General José de la Serna, nótese la ausencia total de componentes ornamentales (diciembre de 2014)
