IGREJA DA PENHA

Plano de Conservação Preventiva

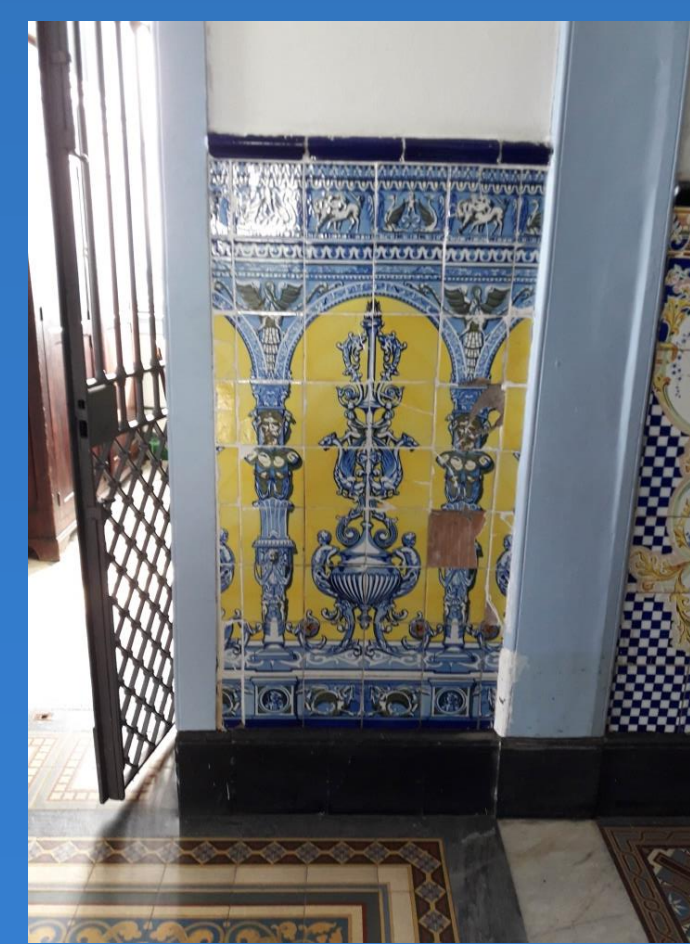
Componente da edificação: azulejos da sacristia

Vidrado craquelado, perda de vidro e chacota, fissuras, lacunas volumétricas e cromáticas.

Passagem do tempo e por ação humana (choques).

35%

Azulejos da sacristia.
Fonte: acervo pessoal do autor.

Substituição das peças com mais de 50% de perda, consolidação, preenchimento de lacunas volumétricas, retoque cromático, aplicação de camada protetiva.

Consolidação, curto prazo; recomposição do componentes, médio.

Após consolidação e recomposição, visitas a cada seis meses.

Verificar umidade proveniente das paredes, evitar choques.

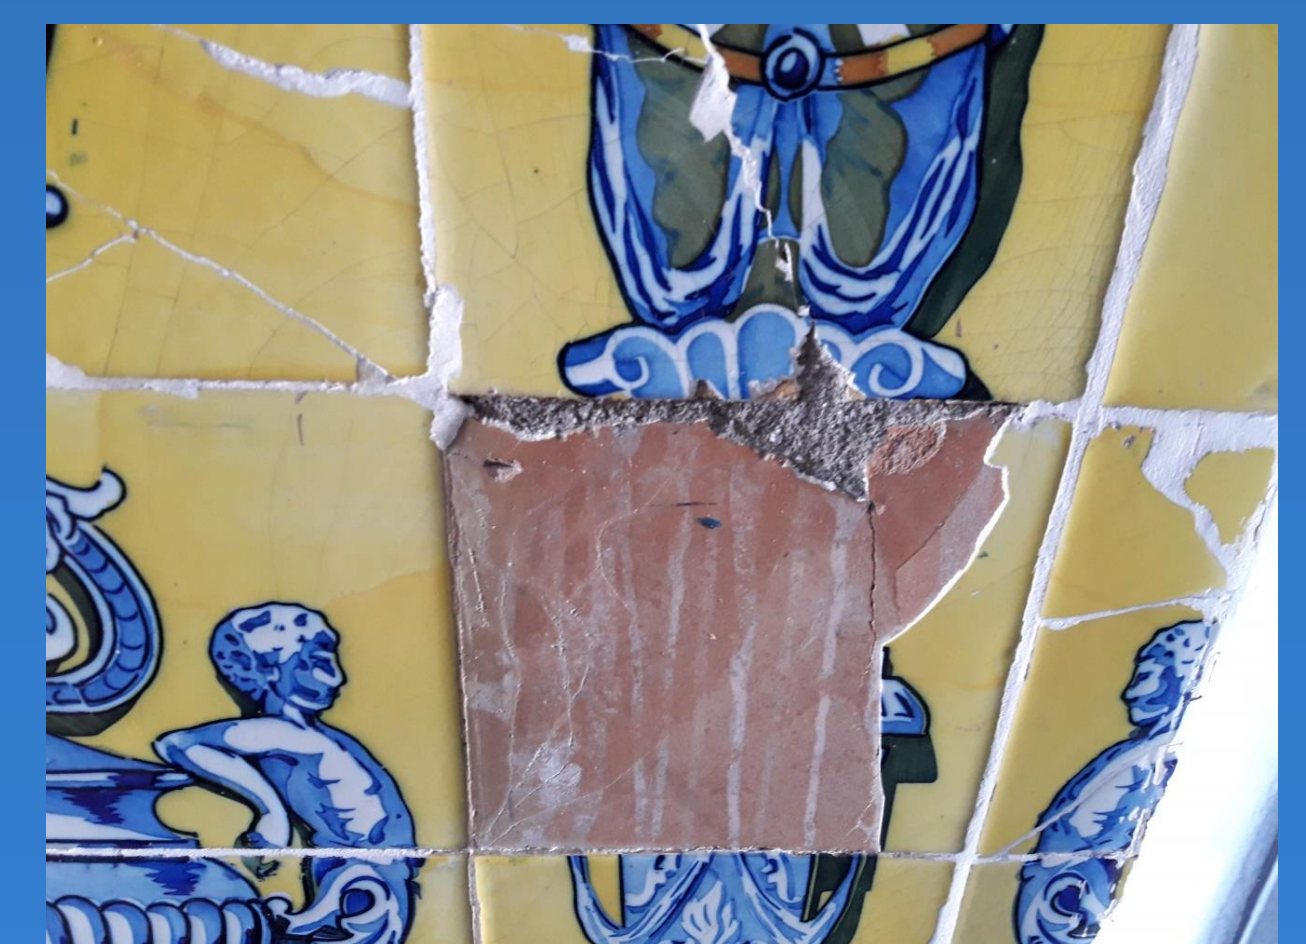
Detalhe do azulejo com danificado.
Fonte: acervo pessoal do autor.
